Comune di Asti

Corso Savona 258

RELAZIONE TECNICA

Indagine fitostatica su n.7 esemplari di *Platanus x acerifolia*

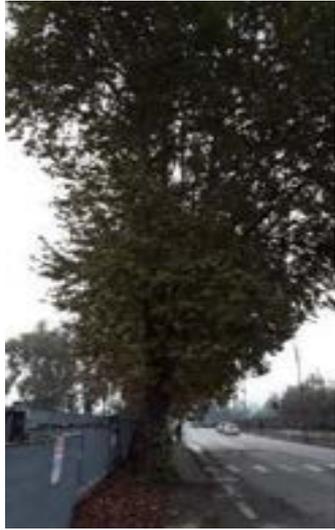
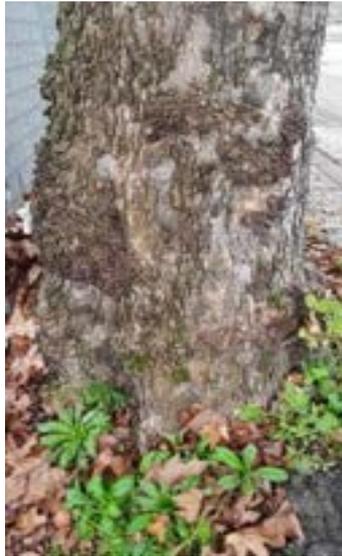
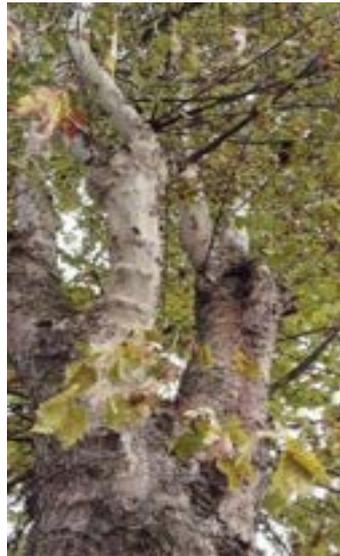
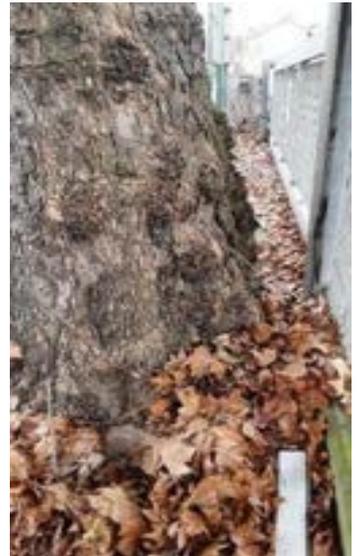
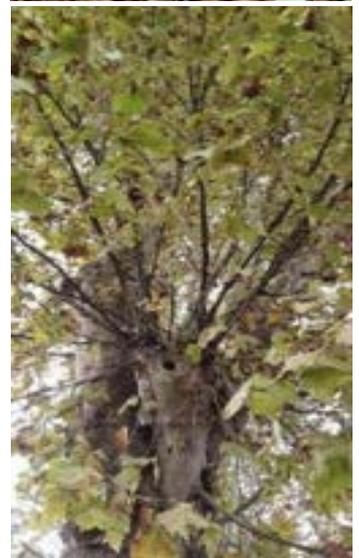
lesioni con carie su forcella e branche primarie, di piccola dimensione, P1 20%

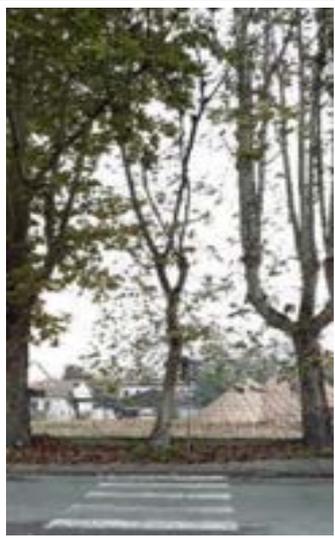
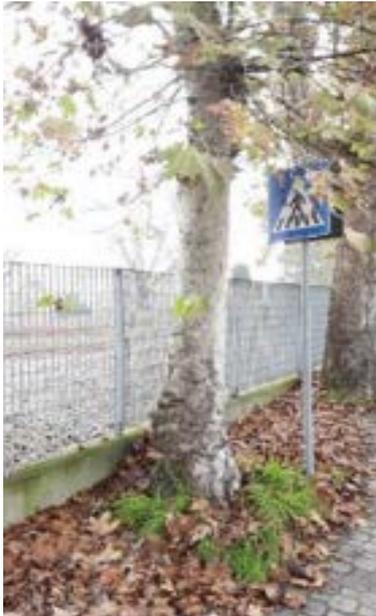
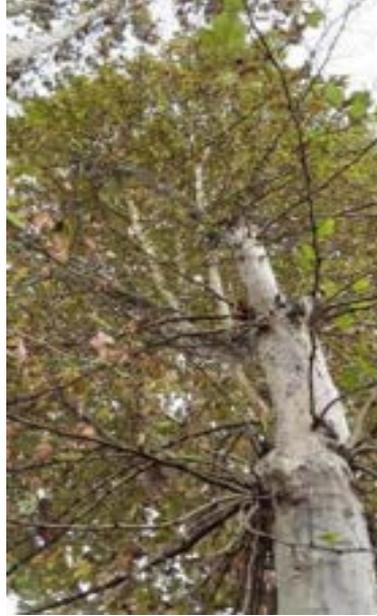
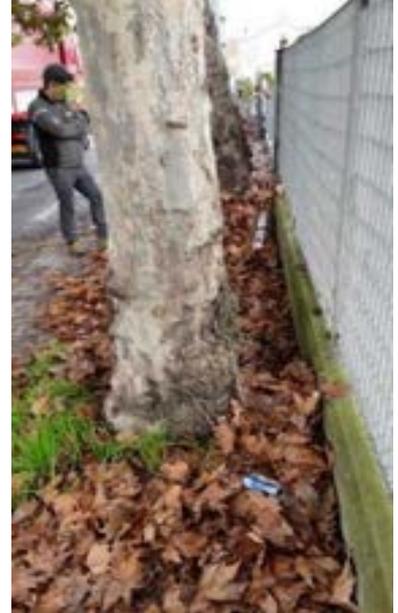
malformato, con chioma asimmetrica spiombata sorretta da branche filate e protese, P1 25%

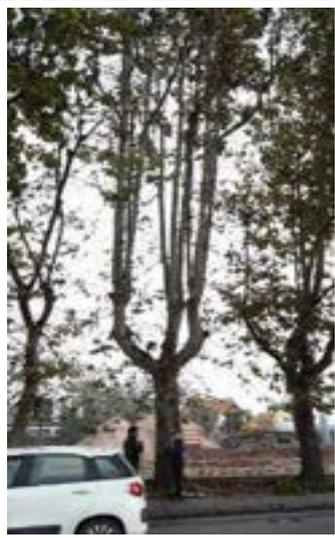
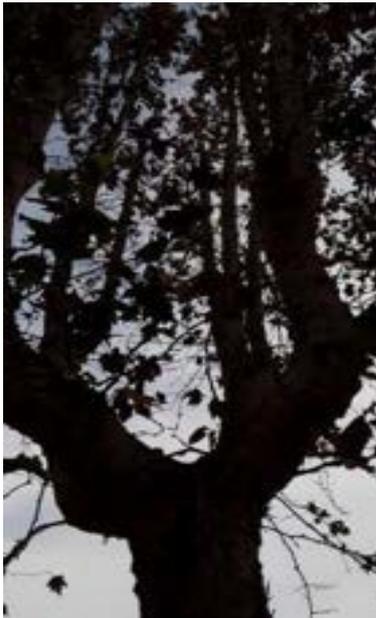
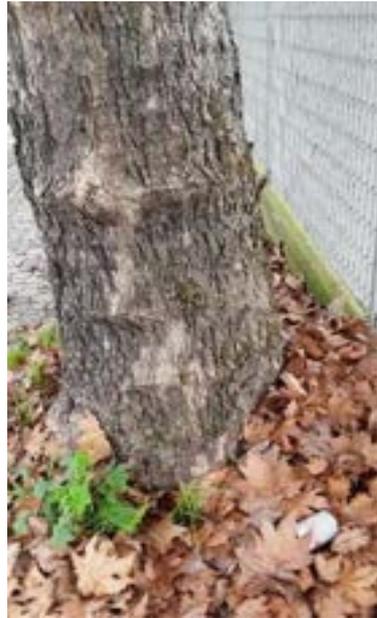
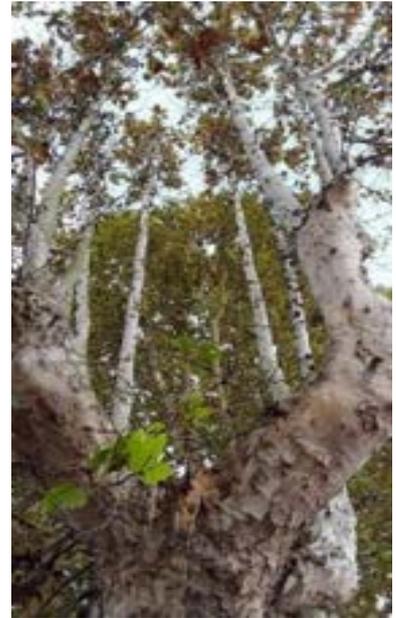
conformato a candelabro, con branche filate e protese codominanti

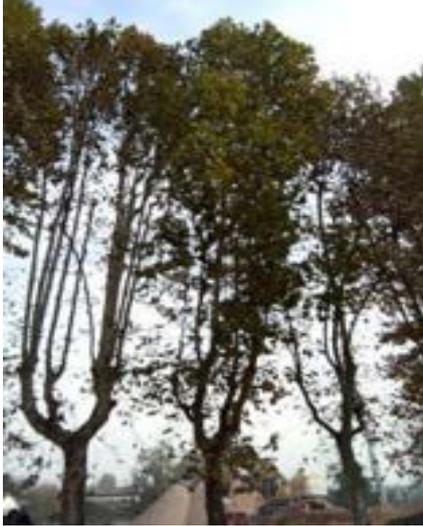
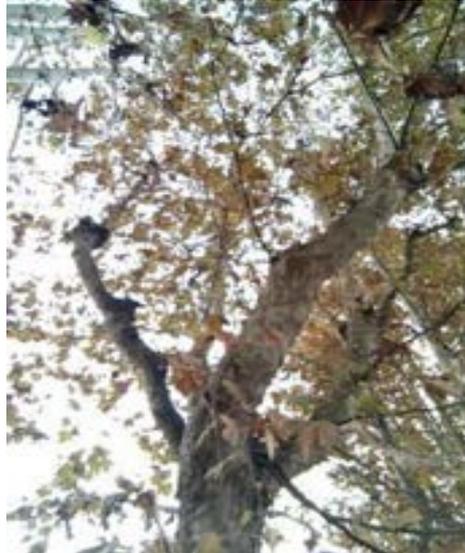
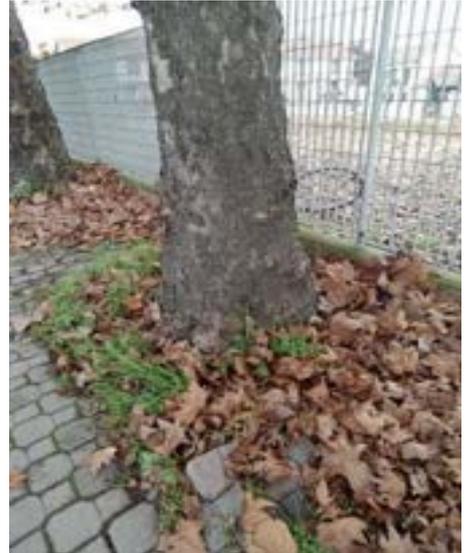
conformato a candelabro, con branche filate e protese codominanti, P1 20%

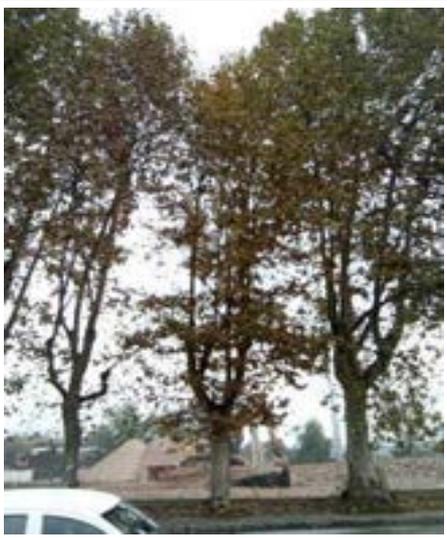
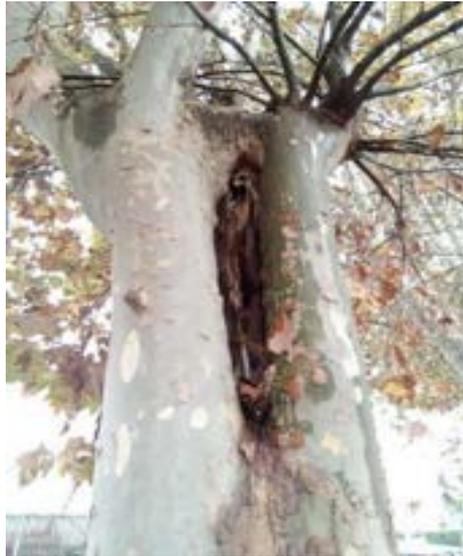
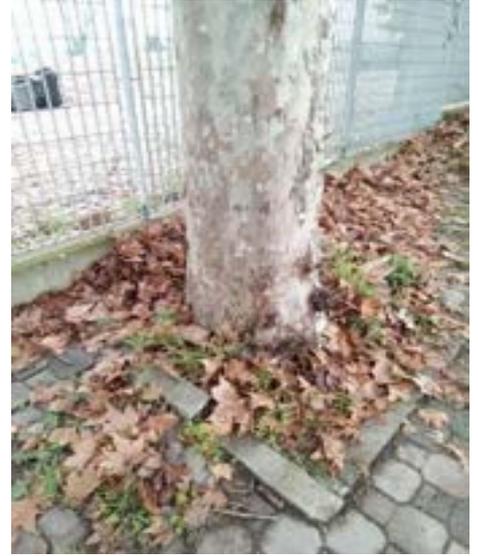
lesione con carie esposta al fusto, conformato a candelabro, con branche filate e protese codominanti, P1 20%

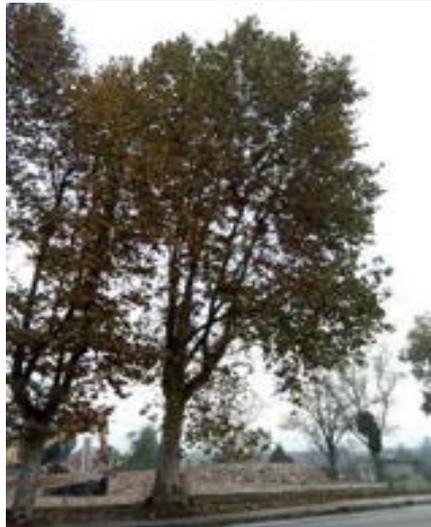
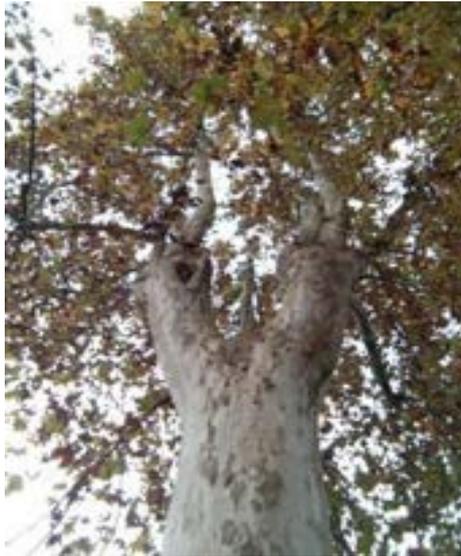
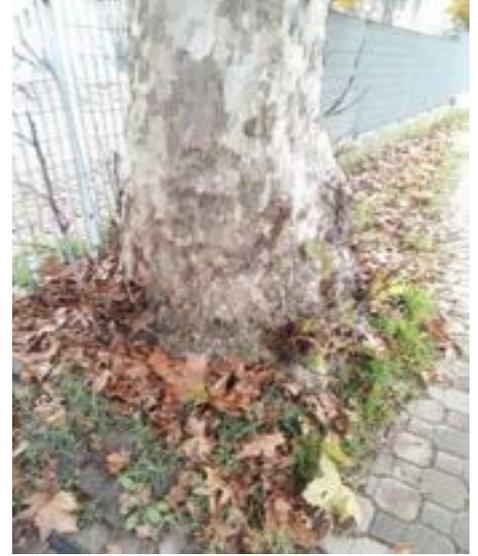
tendenza a sollevare la pavimentazione, branche filate e protese codominanti, chioma asimmetrica, P1 20%
