Comune di Asti

Corso Savona 258

RELAZIONE TECNICA

Indagine fitostatica su n.7 esemplari di *Platanus x acerifolia*

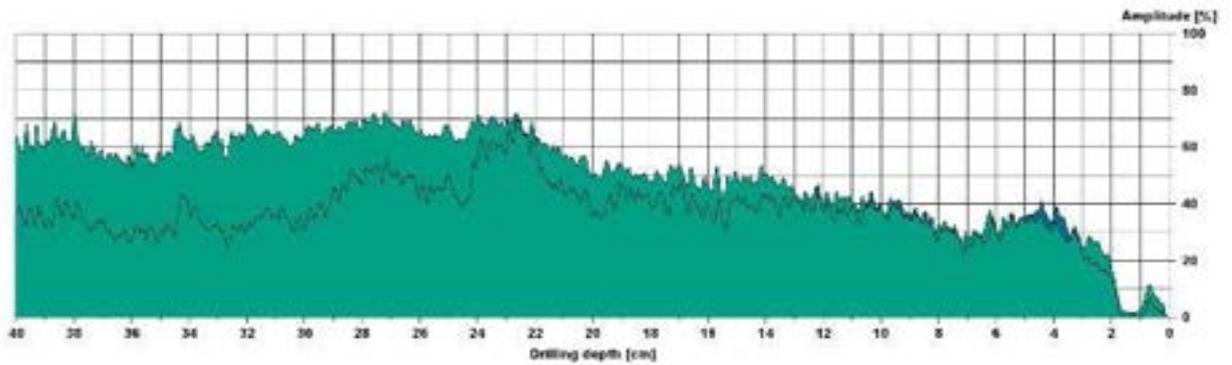
Measuring / object data

Measurement no.:	15	Speed :	2000 rpm	Diameter:	52.00 cm
ID number :	4 Cerro Savona	Needle state:	ok	Level :	
Drilling depth :	40.15 cm	Tilt :	-27°	Direction:	N
Date :	08.11.2024	Offset :	77 / 267	Species :	<i>Platanus acerifolia</i>
Time :	11:35:40	Avg. curve :	ok / ok	Location:	Asb
Feed :	100 mm/min	Name :	Dr Mandelli

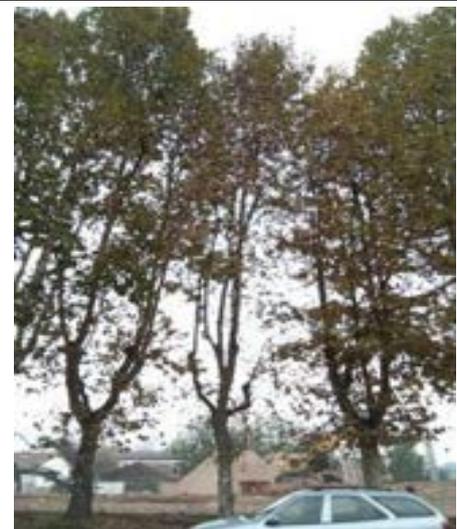
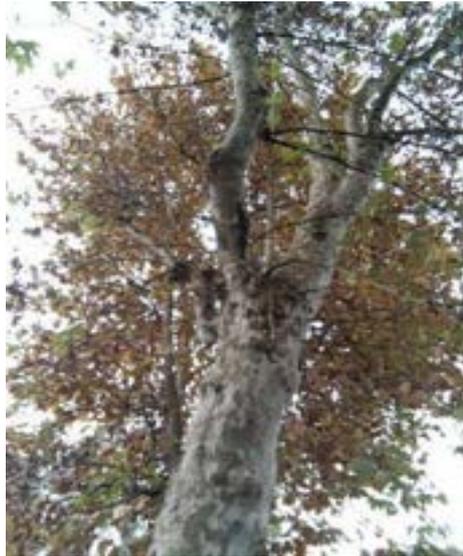
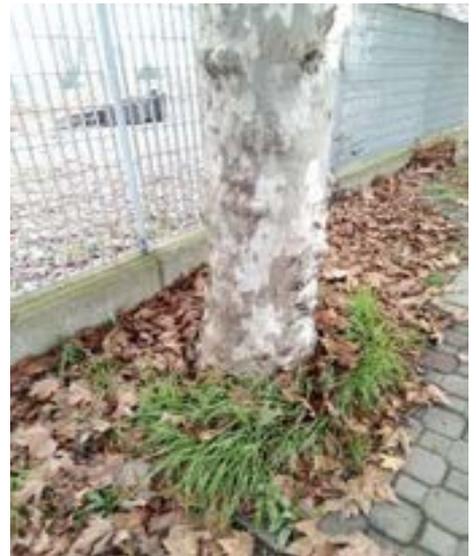
31	altro (vedi note)		62	1 torsione del fusto	93	microfillia			
INCLINAZIONE					CLASSE DI PROPENSIONE AL CEDIMENTO					
LATO		GRADI		Altezza misura (cm)		C - controllo biennale				
					INTERVENTI PER MESSA IN SICUREZZA (CLASSE CD)					
RESISTOGRAPH										
NUM.	ZONA	H (cm)	DIAM.	DRIEN	INCLIN.	LC	LT	N° DRILL	DATA	
R1	colletto		42	N				14	08/11/2024	
R2										
R3										
R4										
R5										
R6										
R7										
R8										
R9										
R10										
R11										
R12										
NOTE										
branche filate e chioma spiombata, P1 20%										
Data VTA	Firma				Studio Dr Davide Baridon					
08/11/2024	Dr Luca Mandelli

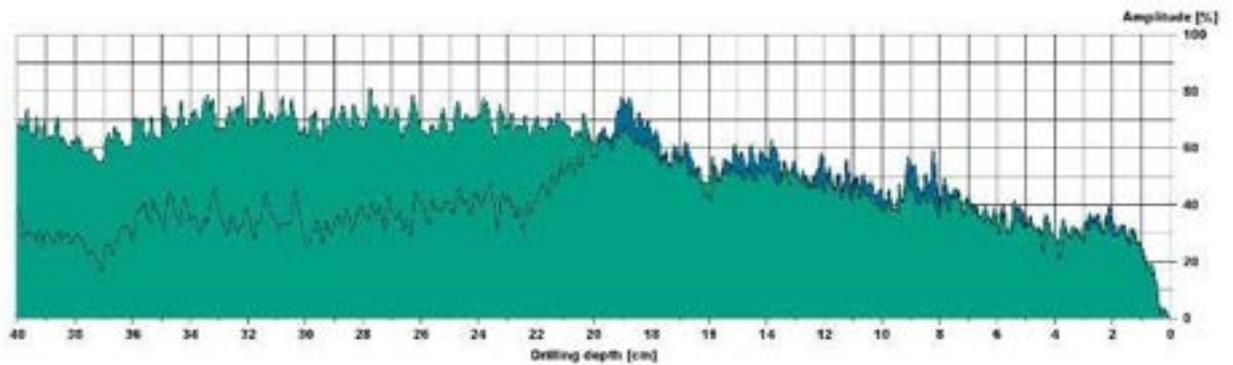
Measuring / object data

Measurement no.:	14	Speed	: 2000 rpm	Diameter:	42,50 cm
ID number	: 9 Cerro Savona	Needle state:	ok	Level	:
Drilling depth	: 40,15 cm	Tilt	: -22°	Direction:	N
Date	: 08.11.2024	Offset	: 76 / 285	Species	: Platano à acerifolia
Time	: 11:30:56	Avg. curve	: off / on	Location:	Asb
Feed	: 100 mm/min	Name	: Dr Mandelli

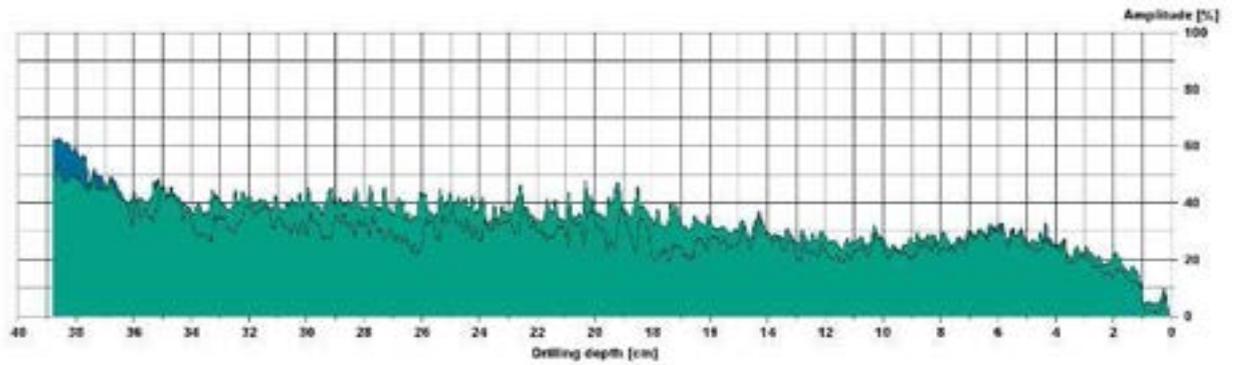
Measuring / object data

Measurement no.:	13	Speed :	2000 rpm	Diameter:	50,50 cm
ID number :	S Corso Sèvres	Needle state:	08	Level :	
Drilling depth :	38,76 cm	Tilt :	-20°	Direction:	N
Date :	08.11.2024	Offset :	70 / 285	Species :	Platanus acerifolia
Time :	11:30:53	Avg. curve :	off / off	Location:	Asi
Feed :	100 cm/min			Name :	Dr Mandelli

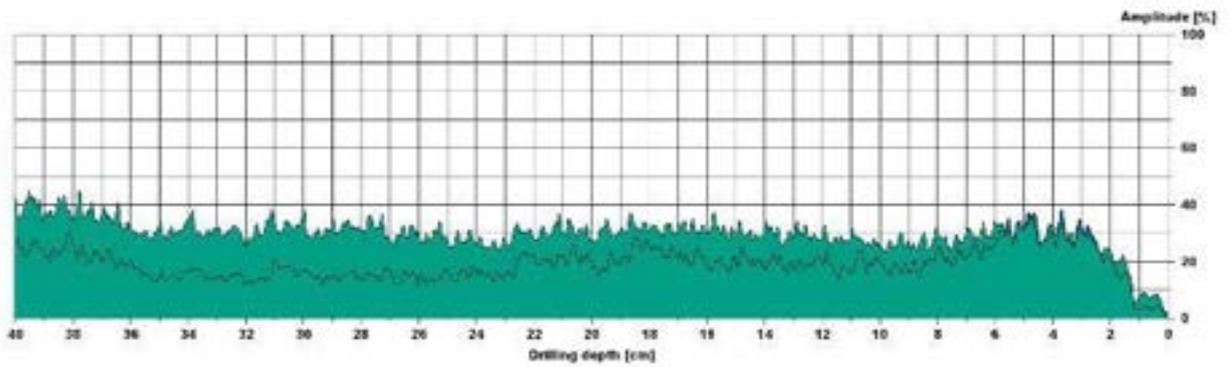
Measuring / object data

Measurement no.:	11	Speed :	2000 rpm	Diameter:	70,00 cm
ID number :	7 Corso Savona	Needle state:	OK	Level :	
Drilling depth :	40,34 cm	Tilt :	-37°	Direction:	N
Date :	08.11.2024	Offset :	01 / 385	Species :	Platanus acerifolia
Time :	11:28:11	Avg. curve :	off / on	Location:	Asb
Feed :	100 mm/min	Name :	Dr Mandelli

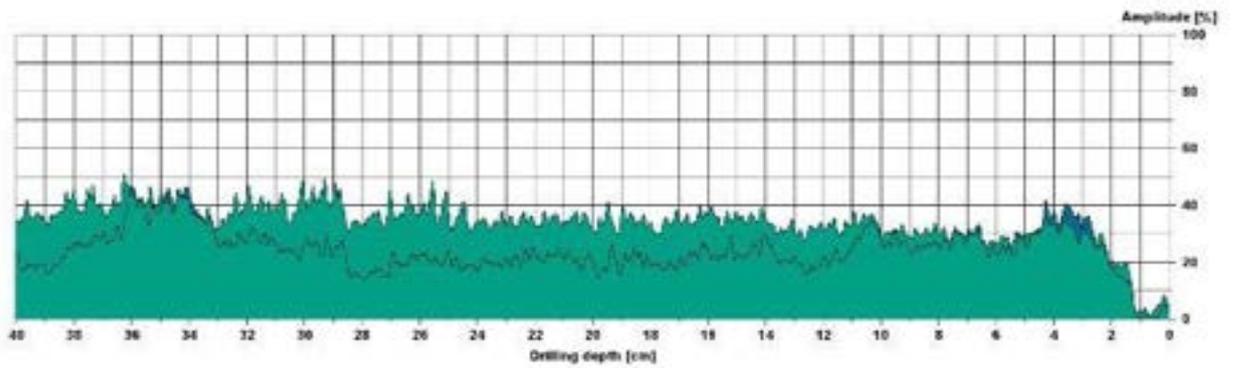
Measuring / object data

Measurement no.:	12	Speed :	2000 rpm	Diameter:	70,00 cm
ID number :	7 Corso Savona	Needle state:	ok	Level :	
Drilling depth :	-40,14 cm	T/R :	-25°	Direction:	S
Date :	08.11.2024	Offset :	85 / 425	Species :	Platanus acerifolia
Time :	11:28:59	Avg. curve :	off / on	Location:	Asi
Feed :	100 mm/min			Name :	Dr Mandelli
